SISTEMAS DE ISOLAMENTO TÉRMICO PELO EXTERIOR (ETICS)

**Desempenho, Durabilidade
e Recomendações Técnicas**

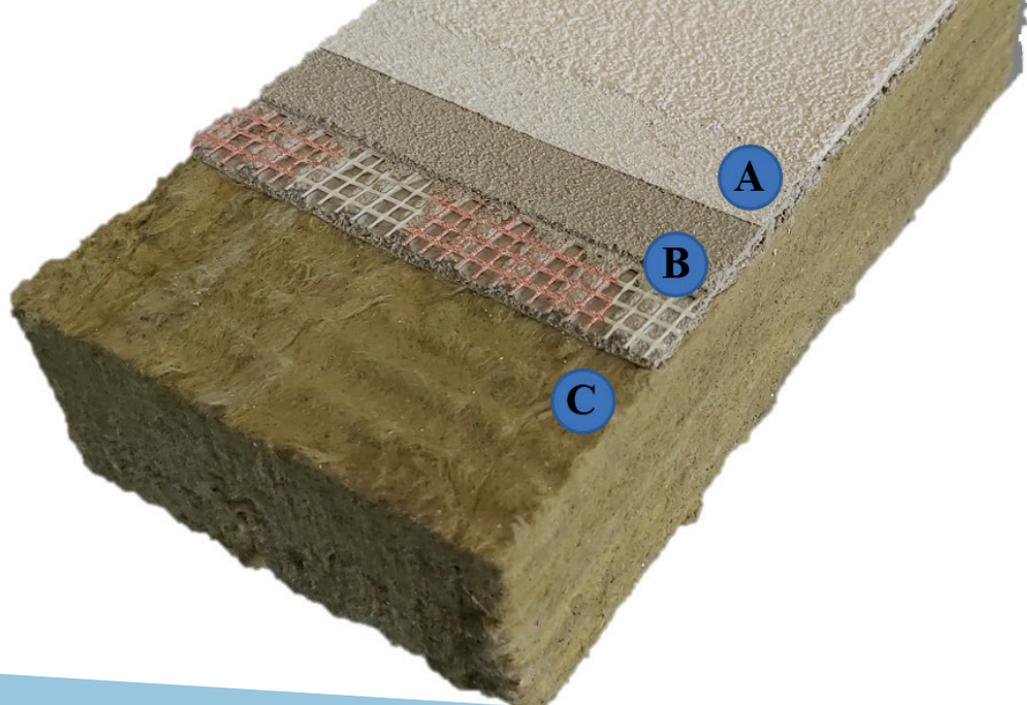
Figura 1. Exemplo de sistema compósito de isolamento térmico pelo exterior com revestimento sobre isolante do tipo ETICS, onde (A) é a camada de acabamento, (B) é a camada de base com rede incorporada e (C) é a camada de isolante térmico.

No que diz respeito ao isolamento térmico, (componente C na figura 1) têm vindo a ser utilizados diferentes tipos de materiais, tais como poliestireno expandido (*Expanded polystyrene – EPS*), poliestireno extrudido (*Extruded polystyrene – XPS*), lã mineral (*Mineral wool – MW*) e aglomerado de cortiça expandida (*Insulation cork board – ICB*). No entanto, os materiais de isolamento térmico mais comuns em aplicações de ETICS na Europa continuam a ser o EPS e a MW, representando mais de 90% do mercado [4]. De acordo com o guia europeu para a aprovação técnica dos ETICS [5], a espessura da camada de isolante térmico, que varia entre 40 e 100 mm em climas mediterrânicos [6] e que pode ultrapassar os 300 mm em climas mais frios [7], deve ser a suficiente para garantir uma resistência térmica do sistema igual ou superior a $1,0 \text{ (m}^2 \cdot \text{K)/W}$. No entanto, tal facto não significa, necessariamente, que quanto maior for a espessura do isolante térmico, melhor será o desempenho térmico do sistema, uma vez que se deve considerar outros aspetos tais como a sua durabilidade, desempenho à água, e bio-suscetibilidade. Estes aspetos serão abordados mais à frente, nas secções 2.2 e 2.3 do presente documento.

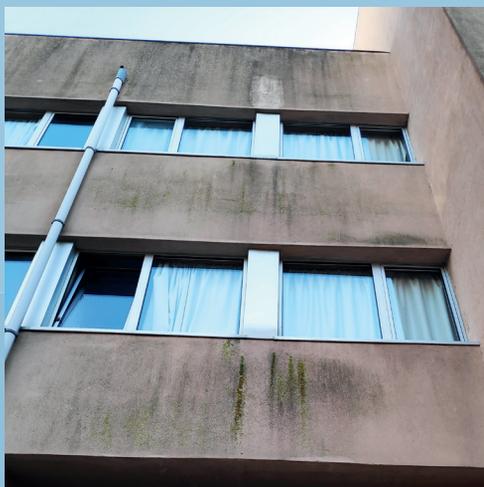
Figura 2. Colonização biológica na fachada de um edifício com ETICS em Lisboa.

Os fenómenos de colonização biológica na superfície dos ETICS são bastante comuns devido às características de desempenho destes sistemas [11-13]. No geral, a colonização biológica por diferentes tipos de microrganismos é fortemente influenciada pelo teor de água existente na superfície do sistema, que depende fundamentalmente do efeito combinado de três fatores: chuva incidente, processo de secagem e fenómenos de condensações superficiais. Assim, o risco de colonização biológica na superfície dos ETICS aumenta consideravelmente em soluções que possuam um processo de secagem mais lento das camadas superficiais, o que leva a que o teor de água à superfície permaneça elevado durante longos períodos de tempo. Adicionalmente, quanto maior for o risco de condensações superficiais exteriores no sistema, maior será também o risco de colonização biológica. Num estudo de 2021, Gonçalves *et al.* [14] monitorizaram quatro sistemas multicamada de isolamento térmico pelo exterior com diferentes materiais de isolamento térmico durante um ano de exposição natural e concluíram que o risco de condensações superficiais aumenta consideravelmente nos sistemas com uma maior resistência térmica (menor temperatura superficial no paramento exterior). Dado que o objetivo destes sistemas é aumentar a resistência térmica das paredes em que são aplicados, o risco de condensações superficiais é elevado, pelo que é necessário tomar medidas complementares de modo a mitigar esse risco.

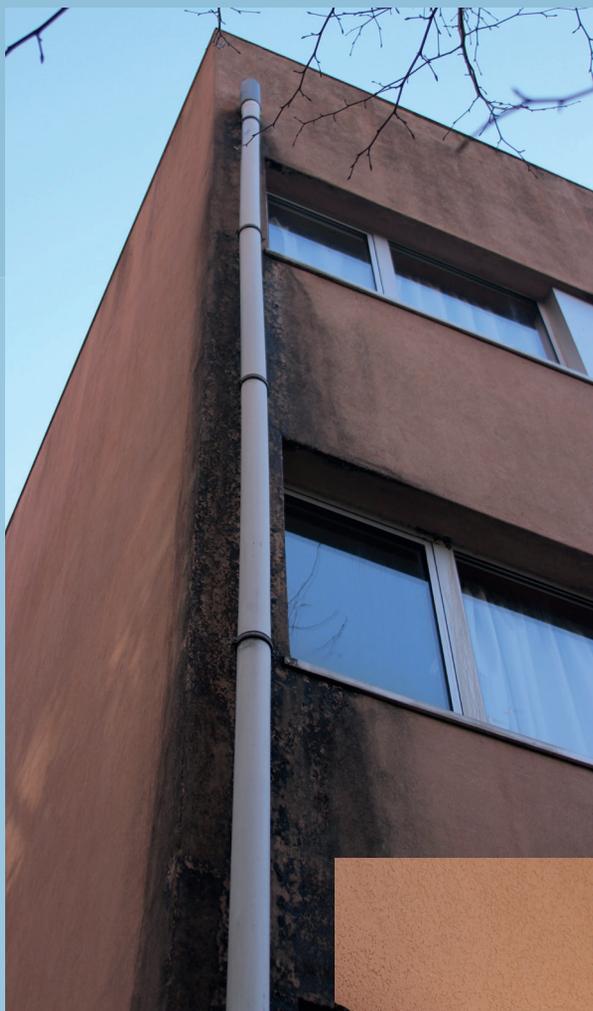
Figura 3. Execução incorreta ou ineficiência da drenagem em tubo de queda, o que faz com que haja contacto permanente de água com a fachada, potenciando fenómenos de colonização biológica.

- defeitos associados à incorreta execução ou ausência de tubos de queda, o que permite contacto de quantidades de água elevadas com a fachada, por vezes de modo não distribuído (figura 3);

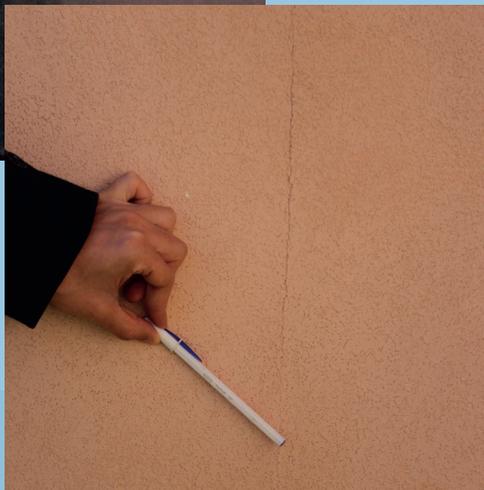
Figura 4. Fissuras do revestimento na zona das juntas das placas de isolamento térmico, que resultam de retrações e deformações diferenciais das camadas de isolamento e de revestimento.

- retração e deformações ao nível do revestimento que não são acompanhadas pelas camadas subsequentes (figura 4);
- inadequado tratamento dos pontos singulares (p. ex., cantos dos vãos);

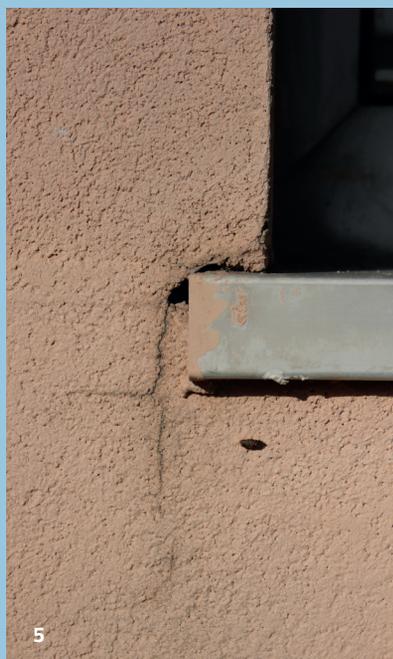
Figura 5. Fissuração do revestimento do sistema nos cantos dos vãos, que resulta do inadequado tratamento dos pontos singulares (p. ex., ausência de colocação de armadura de reforço nos cantos dos vãos).

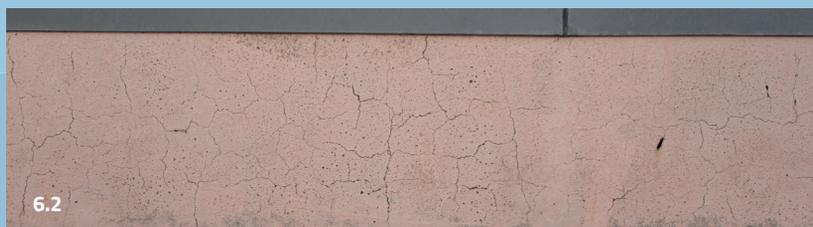
Figura 6.1 | 6.2 Fissuração aleatória e empolamento do revestimento, que resultam da aplicação do revestimento com uma espessura muito reduzida, bem como da acumulação de água entre o revestimento e o isolante, devido a uma baixa permeabilidade ao vapor de água do sistema.

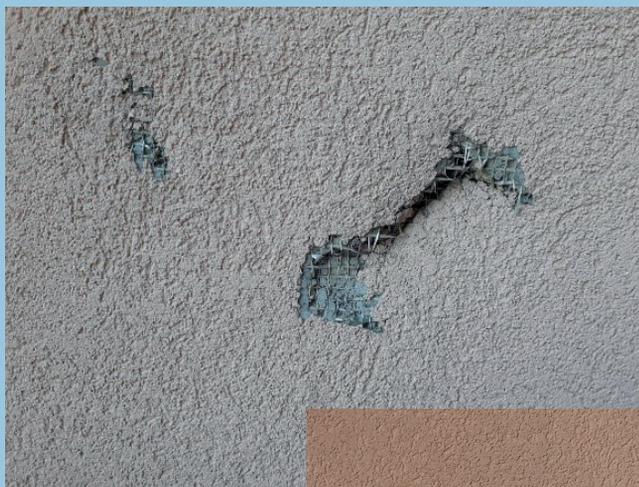
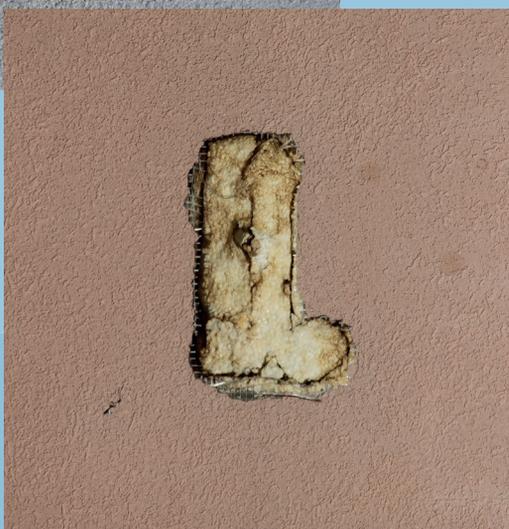
Figura 7.1 | 7.2 Perfuração pontual do sistema, que pode dever-se a atos de vandalismo causados pelos utilizadores, mas também ter origem em casos de choque fortuito.

Uma das principais desvantagens dos ETICS continua a ser a sua baixa resistência mecânica, em particular ao choque [17], o que faz com que muitas vezes se chegue a verificar perfuração pontual do sistema (figura 7). Nesses casos, a camada de isolamento térmico ficará exposta às intempéries e aos principais agentes de degradação, assim como mais suscetível a atos de vandalismo, comprometendo o desempenho térmico e mecânico de todo o sistema. Num estudo recente realizado na Suíça [18], verificou-se que os ETICS têm sido afetados pelas chuvas intensas e pela queda de granizo, que se têm verificado frequentemente e de forma mais intensa nesse país e que danificam o sistema em várias zonas da fachada, comprometendo o seu bom desempenho.

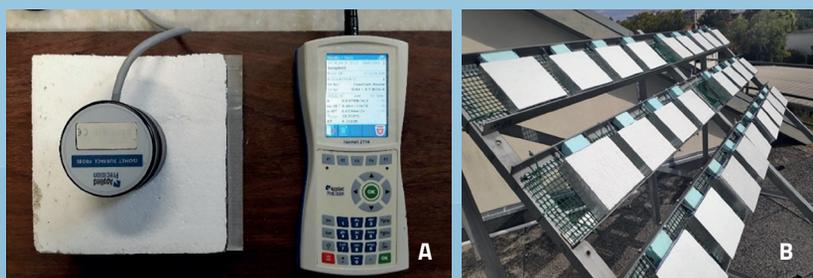
Figura 9. Ensaio para a medição da condutibilidade térmica do isolante (A) e estação de envelhecimento natural em ambiente urbano (B).

A condutibilidade térmica do isolante de cada um dos ETICS foi também determinada com recurso ao equipamento ISOMET 2114 (figura 9A), que utiliza o método transiente, de acordo com a norma ASTM D5930-09 [24]. Procedeu-se à medição dos valores de condutibilidade térmica dos isolantes no estado seco (após estabilização em ambiente controlado), após um ciclo de 24 h de absorção de água por capilaridade dos sistemas e após dois meses de exposição natural (figura 9B). Verificou-se um aumento da condutibilidade térmica com o teor de água para todos os isolantes considerados (EPS, ICB e MW). Em relação aos sistemas com EPS, verificou-se um aumento máximo de condutibilidade térmica de 4,7%, enquanto os sistemas com ICB registaram um aumento de condutibilidade térmica até 6%. No entanto, o maior aumento de condutibilidade térmica foi registado para as soluções com MW, chegando aos 53%. De facto, concluiu-se que a condutibilidade térmica de MW com propriedades hidrófilas aumenta rapidamente com o aumento do teor de água, com um processo de difusão de humidade extremamente rápido.

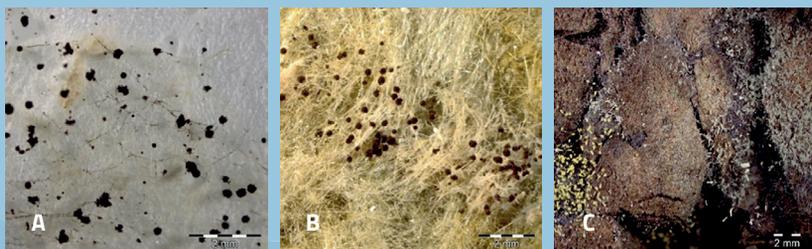
Figura 10. Imagens ao microscópio estereoscópico de provetes de EPS (A), MW (B) e ICB (C) com colonização biológica após quatro semanas de ensaio.

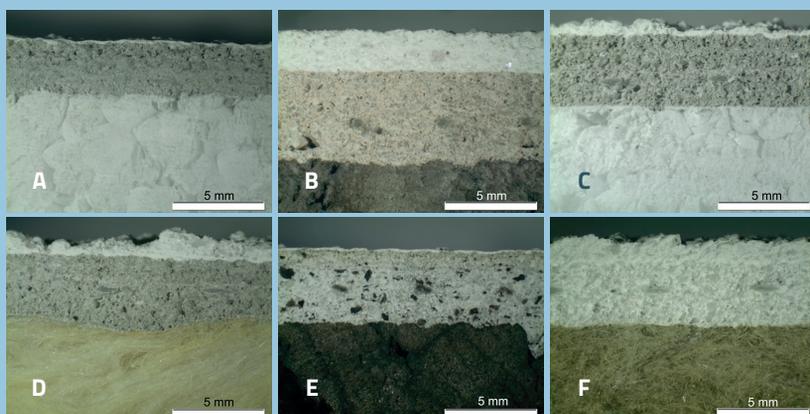
Figura 11. Soluções de ETICS ensaiadas no estudo (A a F na tabela 3) [30].

Identificação*	Isolante Térmico	Camada de Base**	Camada de Acabamento
A	EPS	Cimento	Tinta acrílica
B	ICB	Cal hidráulica natural	Cal aérea, ligante hidráulico
C	EPS	Cimento	Tinta acrílica
D	MW	Cimento	Tinta acrílica
E	ICB	Cal hidráulica natural	Tinta de silicato
F	MW	Cimento	Tinta acrílica

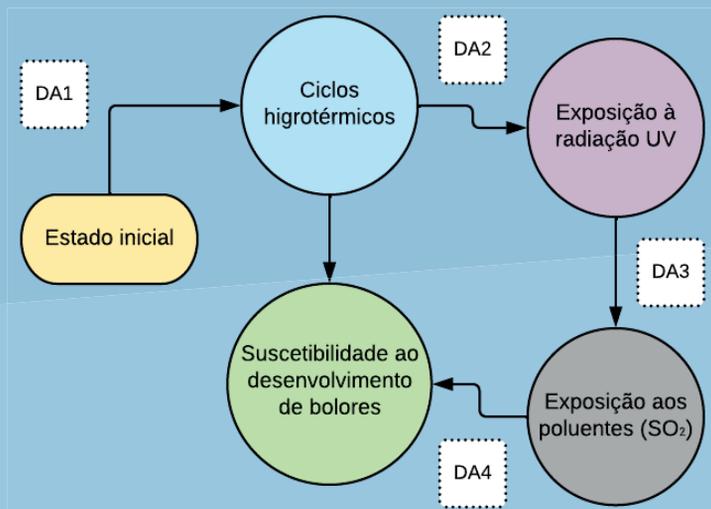
Figura 12. Metodologia de envelhecimento artificial acelerado (ETICS no estado inicial e submetidos a ciclos higrotérmicos, de radiação UV, exposição a poluentes e biosuscetibilidade), onde “DA” se refere aos ensaios de avaliação intercalar.

Para a avaliação da durabilidade dos sistemas, desenvolveu-se uma metodologia inovadora, que combina a ação de diferentes agentes de degradação (figura 12), simulando condições de exposição reais em ambiente urbano e comparando com o efeito da exposição natural.

Nesta fase do estudo avaliou-se também a durabilidade dos sistemas com os produtos de proteção aplicados (figura 15C), através da realização de ciclos de envelhecimento artificial acelerados (vd. secção 2.3 e figura 12).

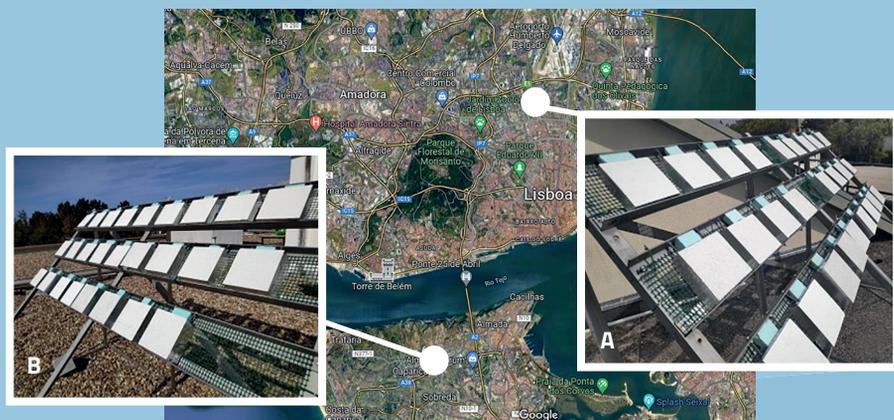
Figura 13. Duas estações de exposição natural localizadas em ambiente urbano (A) e em ambiente marítimo (B) [30].

Nesse sentido, os provetes foram expostos em ambiente urbano, junto a vias de comunicação com muito tráfego e ao aeroporto, no Laboratório Nacional de Engenharia Civil, em Lisboa, e em ambiente marítimo, perto do Oceano Atlântico e da foz do rio Tejo, no campus da Faculdade de Ciências e Tecnologia da Universidade Nova de Lisboa (FCT NOVA), na Caparica (figura 13).

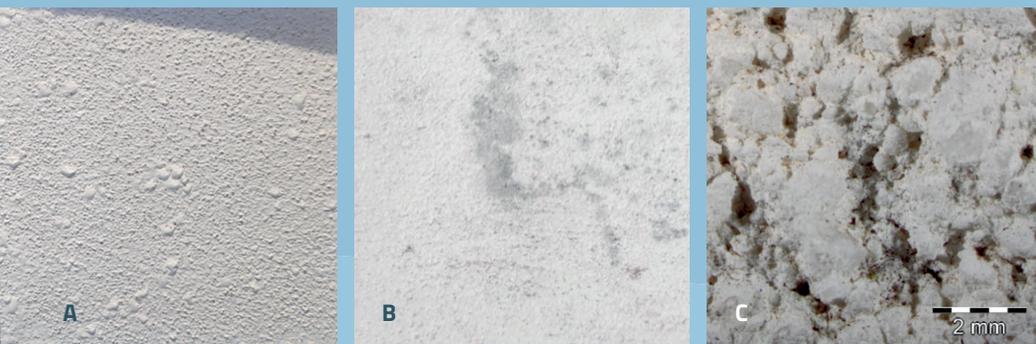
Figura 14. Fenômenos de condensações superficiais, com gotas de água, na superfície do sistema com acabamento de tinta de silicato (A); manchas observadas na superfície do sistema com acabamento de cal em ambiente marítimo (B); acumulação de sujidade e fissuração na superfície de um sistema com acabamento de base acrílica (C) [30].

Os provetes mais rugosos, com acabamento de base acrílica, apresentaram maior fissuração na superfície em comparação com os provetes menos rugosos (e.g., com acabamento de cal ou de tinta de silicato). Verificou-se também bastante acumulação de sujidade na superfície dos provetes, que foi especialmente relevante nos provetes mais rugosos e expostos em ambiente urbano (figura 14C).

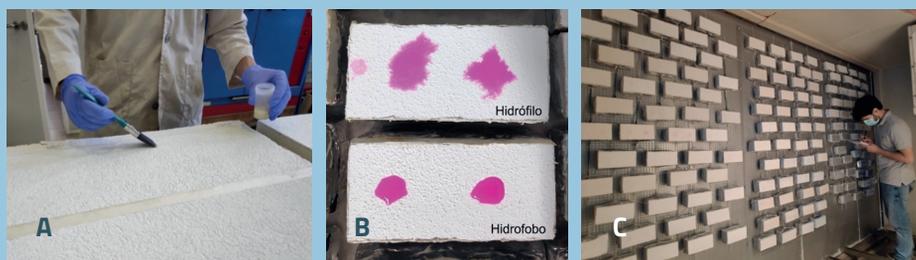
Figura 15. Aplicação de tinta com características multifuncionais (A); comparação entre propriedades hidrófilas e hidrófugas de superfície com produtos de proteção após aplicação da rodamina (B); análise de provetes após o ensaio de envelhecimento artificial acelerado com ciclos higrótérmicos (C).

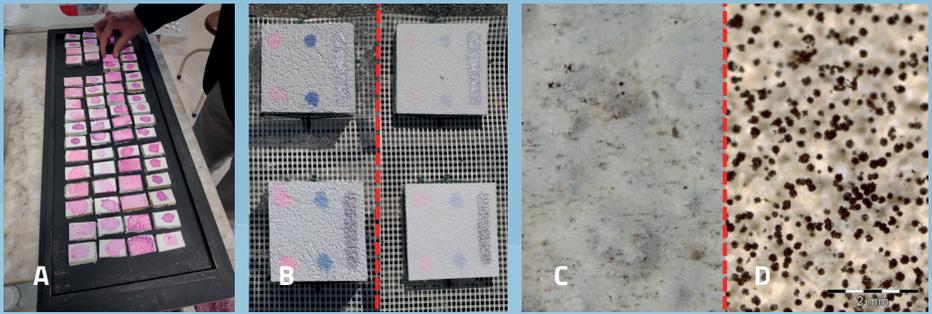
Figura 16. Ensaio de fotocatalise em condições laboratoriais com lâmpada UVA (A); realizado com exposição dos provetes no exterior (estado inicial à esquerda, e após 4 dias de exposição solar à direita) (B); colonização biológica no sistema com acabamento acrílico com o produto NS aplicado (C) e no sistema com acabamento de cal com produto NS aplicado (D).

No ensaio de fotocatalise verificou-se inicialmente que os produtos com características fotocatalíticas conseguem remover as manchas de rodamina com alguma eficácia (figuras 16A e 16B). No entanto, as propriedades de autolimpeza são alteradas após os ensaios de envelhecimento artificial acelerado, sobretudo no caso dos ciclos higrótérmicos. O produto NS demonstrou uma maior eficácia na autolimpeza do que os produtos AQ e HW, principalmente quando aplicado nos sistemas com acabamento acrílico (A e C) e à base de silicato (D). Porém, este produto (NS) apresentou também um maior desgaste após os ciclos higrótérmicos, demonstrando assim menor durabilidade. Por fim, verificou-se que os ciclos de envelhecimento com UV e SO_2 não afetam significativamente a eficácia fotocatalítica dos produtos.

bolores nos ETICS. O maior grau de desenvolvimento de bolores foi obtido para o provete com acabamento à base de cal e com o produto NS aplicado, registando-se crescimento considerável (> 60% de crescimento na superfície dos provetes) neste caso (figura 16D).

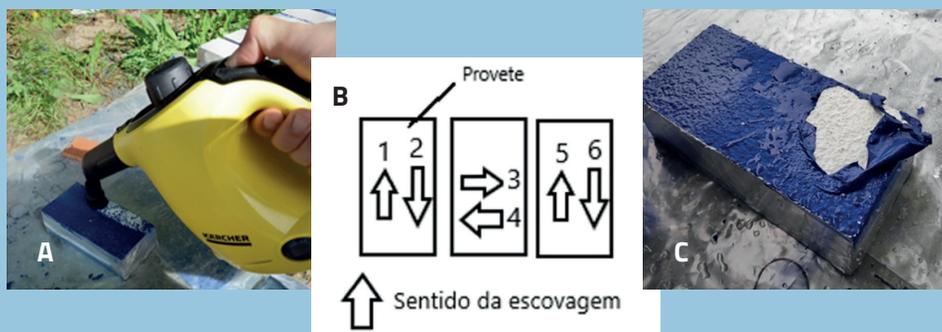
Figura 17. Método de remoção de *graffiti* com aplicação de vapor de água a baixa pressão (A); metodologia adotada no processo de remoção (B); remoção da tinta azul em provetes com acabamento acrílico e com produto anti-*graffiti* permanente (C).

O método de limpeza (figura 17) revelou-se pouco invasivo, isto é, promoveu apenas um leve desgaste e/ou erosão das superfícies, sendo mais promissor comparativamente aos resultados alcançados com os removedores químicos estudados. Assim, o método utilizado consistiu numa combinação de escovagem e utilização de jato de água a baixa pressão (3 bar) por 10 segundos, repetindo o processo até 6 vezes, alternando ortogonalmente a posição do provete de duas em duas passagens. Nos casos em que ocorreu uma maior dificuldade na remoção do *graffiti*, utilizou-se uma escovagem manual adicional com 10 movimentos circulares no sentido horário.
